## 中心静脈から投与すべき輸液の 末梢静脈からの投与

中心静脈から投与すべき高カロリー輸液や高濃度糖液などを、末梢静脈から投与した事例が報告されています。

2020年1月1日～2024年2月29日に8件の事例が報告されています。この情報は、[第52回報告書「事例紹介」](#)で取り上げた内容をもとに作成しました。

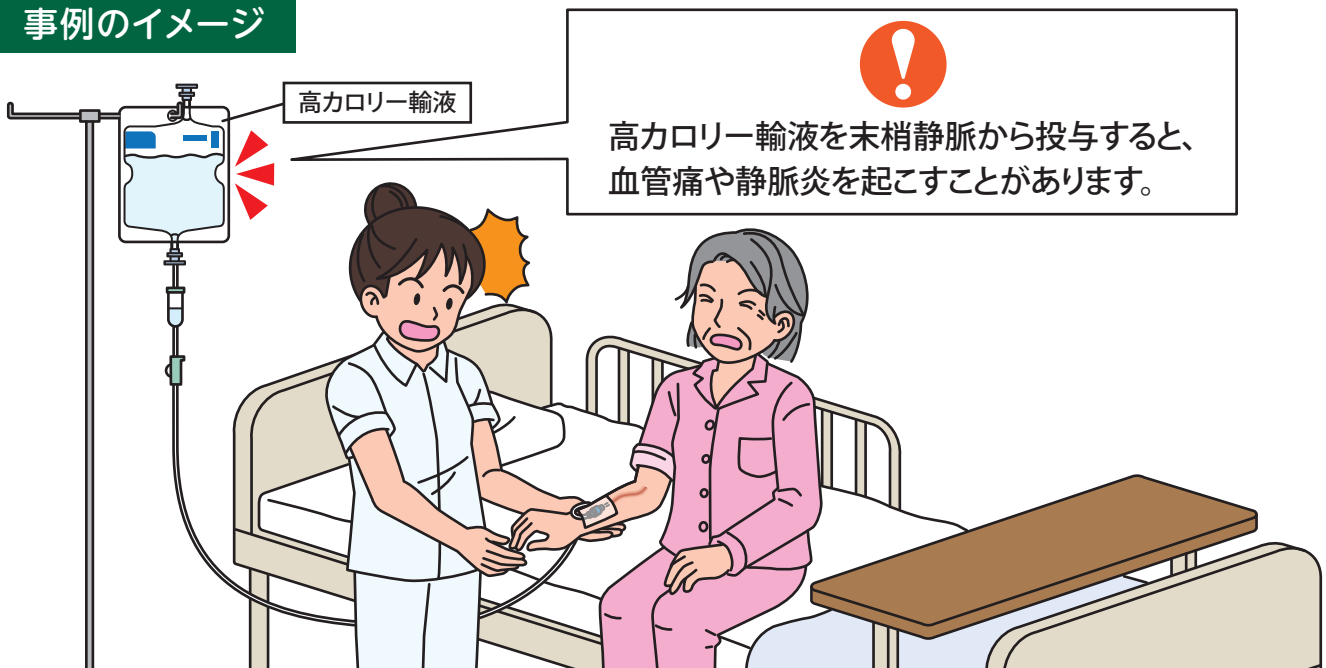
### 事例のイメージ

中心静脈から投与する指示があった輸液を、末梢静脈から投与した。

中心静脈カテーテルを抜去後、投与していた輸液を末梢静脈から投与するよう指示した。

末梢静脈から投与する輸液のオーダーを間違え、中心静脈から投与すべき輸液を処方した。

**事例が発生した医療機関の取り組み****●高カロリー輸液など中心静脈から投与すべき輸液は、末梢静脈からは投与できないことを医療機関内で周知する。**
